## Situation Kreuzungsbereich Augsburger-/Puchheimer-/Kirchenstraße

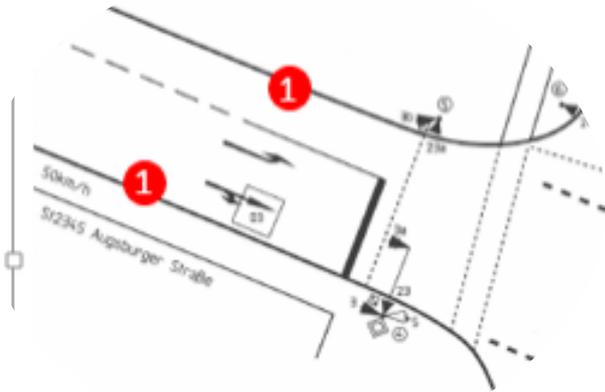
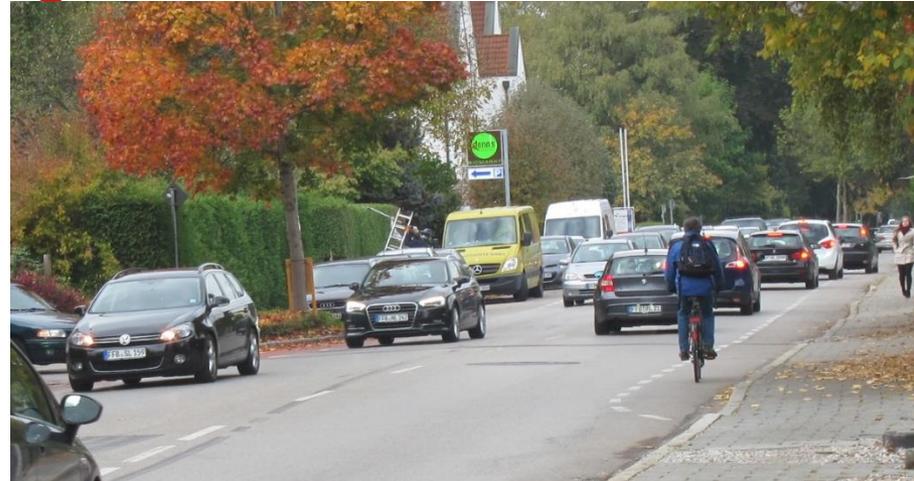
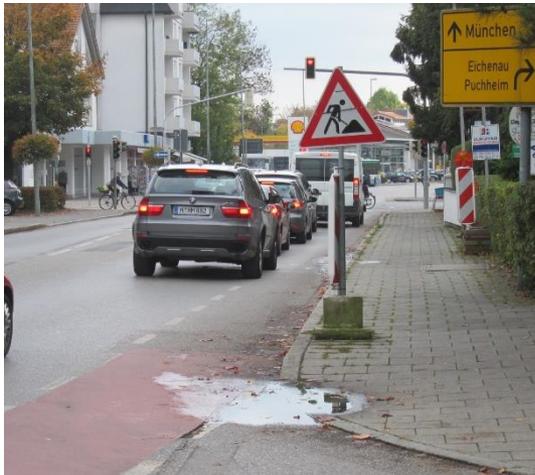
## Kreuzungsbereich Augsburgener-/Puchheimer-Straße: West-Seite

Die Angebotsstreifen werden an dieser Stelle im Kreuzungsbereich nicht fortgeführt. Dadurch werden Radfahrer nicht optimal wahrgenommen und sind zusätzlich gefährdet. Die Radverkehrsführung entspricht nicht den Vorgaben der ERA2010.

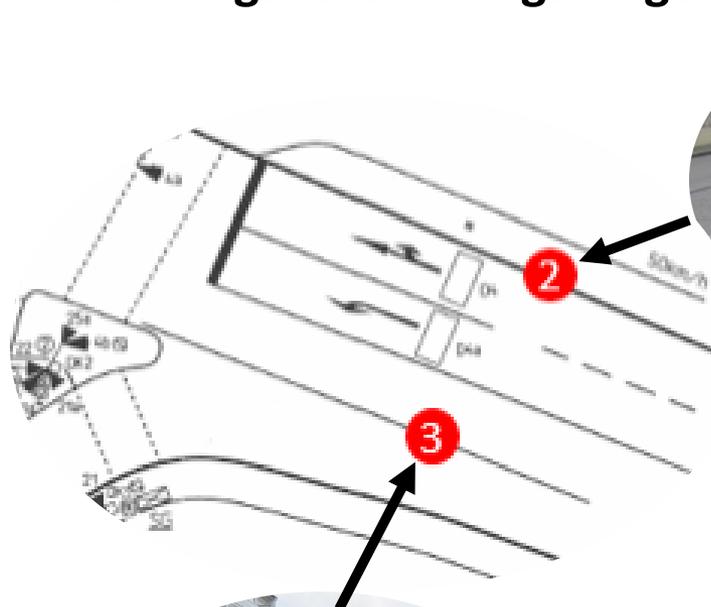
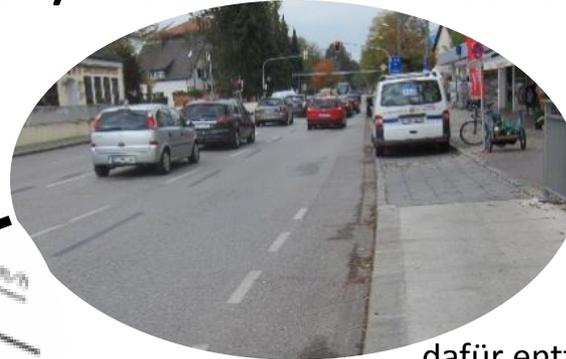
## Kreuzungsbereich Augsburgener-/Puchheimer-Straße: Ost-Seite

Die Angebotsstreifen werden an dieser Stelle im Kreuzungsbereich nicht fortgeführt. In diesem Bereich sind 5 Autospuren und zusätzlich Parkbuchten für KFZ ausgewiesen, und

dafür entfällt der Angebotsstreifen für

Radfahrer. Die Sicherheit für Radfahrer ist hier nicht ausreichend. Viele Radfahrer benutzen deswegen aus Angst verbotswidrig den Fußweg. Die Radverkehrsführung entspricht nicht den Vorgaben der ERA2010.

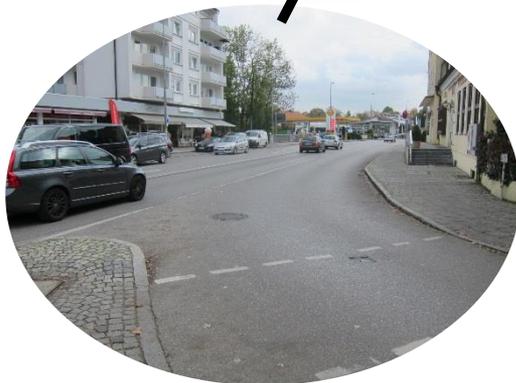
Radfahrern auf der Augsburgener Straße befinden sich nach Überquerung der Kreuzung zwischen Mittelspur und Rechtsabbiegespur aus der Puchheimer Straße. Dabei werden sie durch einfädelnden Autos von der rechten Spur konfrontiert. Den Radfahrern fehlt die Sicherheit eines Fahrradstreifens, der sie vorfahrtsberechtigt an den rechten Fahrbahnrand der Augsburgener Straße führt. Die Radverkehrsführung entspricht nicht den Vorgaben der ERA2010.

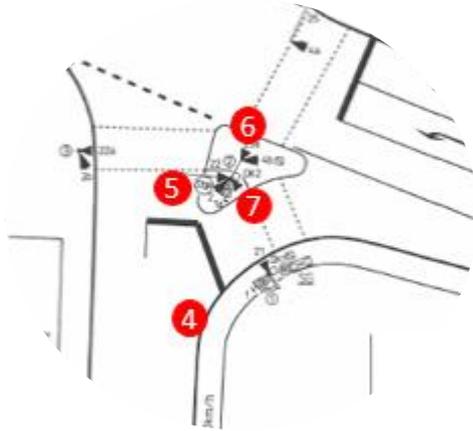
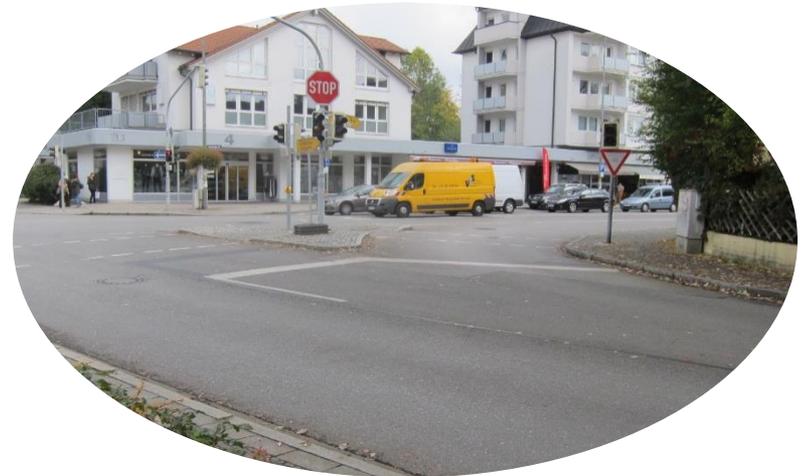
## Kreuzungsbereich Augsburgener-/Puchheimer-Straße: Süd-Seite

- 4** Rechtsabbieger von der Puchheimer Straße haben freie Fahrt. Radfahrer, die geradeaus fahren werden gefährdet. Es fehlt ein Fahrradstreifen, der Radfahrer sicher in den Kreuzungsbereich führt.
- 5** Ein Aufstellfläche für Radfahrer aus der Puchheimer Straße und auch aus der Karwendelstraße würde die Sicherheit den Komfort für Radfahrer beim Queren der Kreuzung erhöhen.
- 6** Die Verkehrsinsel vermittelt eine Scheinsicherheit. Die Aufstellfläche ist so klein, dass für Radfahrer zu wenig Platz ist.
- 7** Die Querung des Fußweges von der Puchheimer Straße zur Verkehrsinsel ist gefährlich. Das „Vorfahrt achten“ Verkehrszeichen wird von Autofahrern ignoriert. Selbst Fußgänger, die die Bedarfsampel nutzen werden gefährdet. Die Bedarfsampel ist in einer Kurve schlecht einsehbar aufgestellt und wird deswegen auch bei rot von Rechtabbiegern überfahren.

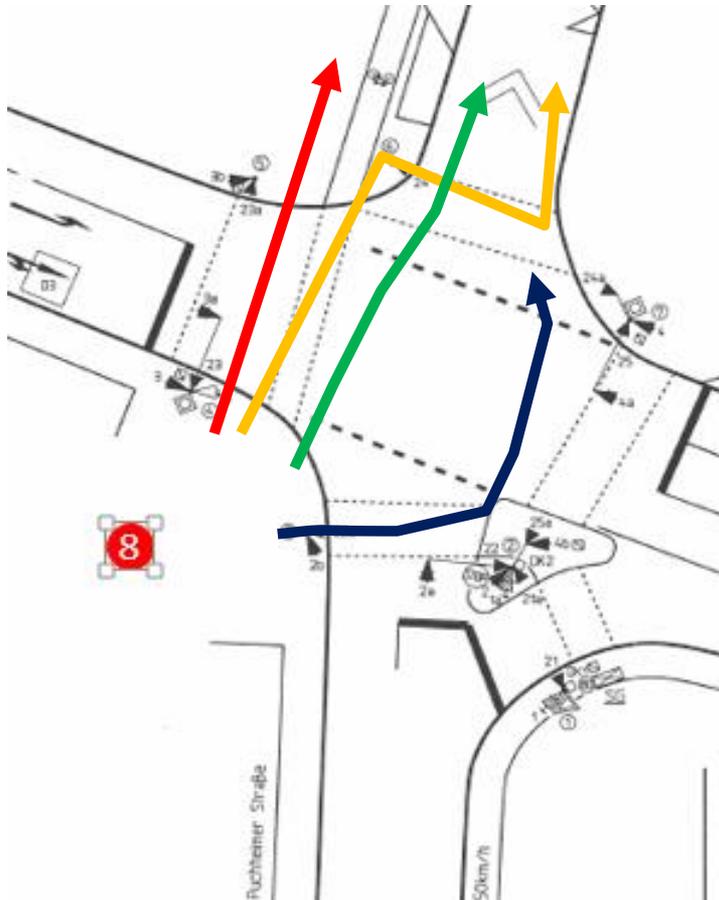
## Kreuzungsbereich Augsburgener-/Puchheimer-Straße: Südwest-Seite

Die Querung der Kreuzung für Radfahrer aus der Karwendelstraße ist StVO konform nicht möglich, so dass Radfahrer beim korrekten Überqueren absteigen müssen, was aber die wenigsten tun. Folgende Querungsmethoden sind bei den Radfahrer zu beobachten, keine entspricht der StVO:

- **Rot:** direkte Querung über die Fußgängerampel von der Karwendelstraße in die Kirchenstraße und Fortsetzung der Fahrt als unerlaubter in Gegenrichtung. Hier gibt es besonders viele Konflikte wegen Geisterfahrer.

- **Gelb:** Überquerung an der Fußgängerampel der Augsburgener Straße und dann Fußgängerampel an der Kirchenstraße zur Fortsetzung der Fahrt auf der Kirchenstraße. Diese Methode dauert am längsten, weil 2 Rotphasen abgewartet werden müssen.

- **Grün:** Diagonale Querung von der Karwendelstraße zur Westseite der Kirchenstraße. Die Methode ist die schnellste und deswegen beliebteste, weil nur eine Rotphase abgewartet werden muss. Es können jedoch Konflikte mit Linksabbiegern und der Geradeausfahrer aus der Puchheimer Straße passieren.

- **Blau:** Überquerung an der Fußgängerampel der Puchheimer Straße und dann Straßen- oder Fußgängerampel über Augsburgener Straße. Diese Methode wäre eigentlich die korrekteste von allen, aber ist schlecht geeignet, weil die Aufstellfläche auf der verkehrinsel nicht ausreichend ist.
